## **KALMAR SÖREGÄRDE 8:1**

**Söregärde 208, 395 93 Rockneby**

**Överlåtelsebesiktning för Säljare**

**2018-03-19**

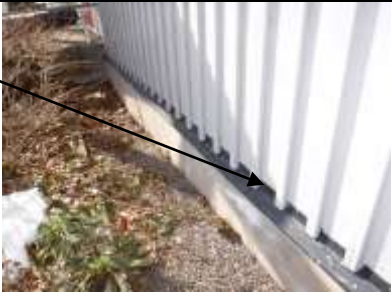
<p>Plåt vid sockeln monterad utanpå fasadpanelen. Risk att regn kan rinna in bakom plåten med skador som följd</p>
<b>Fönster/dörrar</b>

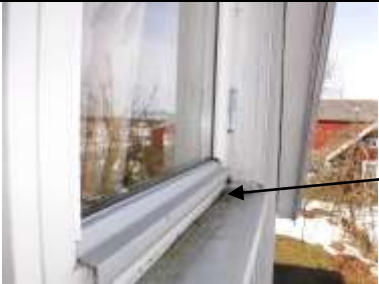
<p>Bakfall på fönsterbleck åt norr, se Riskanalys</p>

Brister vid anslutningar mellan fönsterkarm och smygbräda kan innebära risk att vatten kan komma in under fönstret med skador som följd

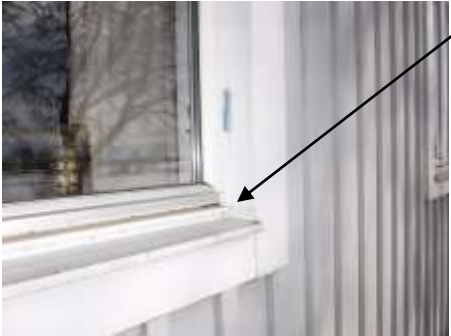
<p>Mjukfog rekommenderas i smygvinglar och anslutning mot smygbräda för att förhindra att regn kan komma in under fönstret</p>

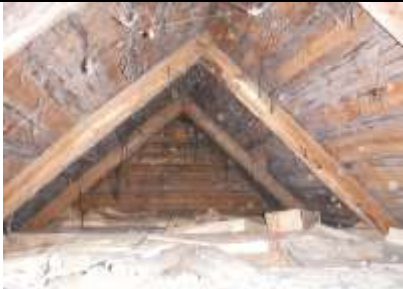
<p>Inga synliga pågående läckage</p>
<b><u>Grundläggning</u></b>	<p>Träbjälklag på mark eller luftat utrymme under vardagsrum, kök och badrum mm. Kontroll inte möjlig, se Riskanalys I sovrummet ligger en betongplatta på mark med underliggande isolering. Konstruktion som bedöms vara fuktsäker men djupare kontroll ej möjlig</p> <p>Pannrum i källarutrymme. Det kan tränga in vatten i golvvinklarna, men detta bedöms inte innebära någon risk för problem så länge fri vattenyta inte uppstår på golvet. Värmen från pelletspannan innebär att det snabbt kan torka</p>
<b><u>Invändigt</u></b>	
<b><u>Entréplan</u></b>	
<b>Dusch</b>	<p>Våtutrymme med keramiska yttskikt. Vid besiktningen inga anmärkningar men kontroll av tätskiktet som sitter bakom kakel och klinkersplattor samt anslutning mot golvbrunnen är inte möjlig att utföra. För att försäkringen skall omfatta ev. läckageskador genom tätskiktet eller vid golvbrunnen krävs att utförandet med tätskiktet och golvbrunnen uppfyller de branschkrav som gällde vid tiden för när badrummet renoverades Golvfall mot golvbrunnen närmast duschplatsen. För övrigt ojämn golvlutning med svacka mitt på golvet Vid besiktningen inga tecken på läckage</p>
